IV. Geležies amžiaus kapinynai
Iron Age Cemeteries

Ėgliškių (Andulių) kapinynas

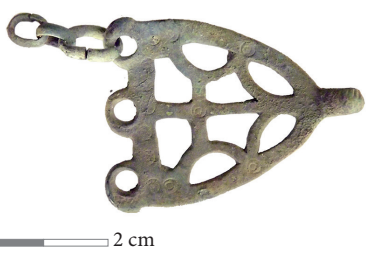
2015 m. lapkričio 30 d. KPD Klaipėdos TP specialistai nustatė pažeidimą Ėgliškių(Andulių) kapinyne (UK 5296): suarta saugoma kapinyno teritorijos P ir R dalis, aptikta radinių, kurie pateko į KM (III a. kiaurarašis kabutis (1 pav.) ir geležinio įmovinio ietigalio plunksna). KM 2015 m. gruodžio pradžioje vykdė archeologinius žvalgymus – užfiksavo esamą suartos kapinyno teritorijos būklę, vizualiai ir metalo detektoriumi 3 ha plote surinko paviršiuje esančius archeologinius radinius.

1 pav. Kiaurarašis kabutis. D. Butkaus nuotr.

Fig. 1. An openwork pendant
